veiligheidsberichten

2012/06

GEVLOCHTEN COILMATTEN

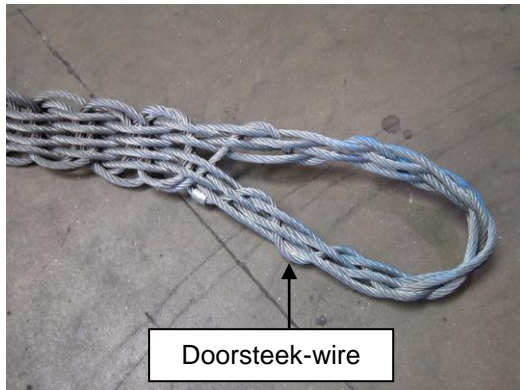
Simulatie van foutief ingepikte coilmat

Een eindlus van dergelijke coilmat wordt gevormd door wires die in elkaar gevlochten zijn. Bij het aanslaan werd slechts één van deze wires ingepikt. Toen de hijs van 24 ton boven het luik was, is deze wire doorgebroken bij het afstoppen van de kraan waarna de hijs in het ruim viel. Niemand had opgemerkt dat de lus onvolledig was ingepikt.

Doordat de samenstellende wires niet stevig genoeg in elkaar gevlochten waren, was het mogelijk om maar één wire in te pikken.

Om dit te voorkomen is het vanaf heden verplicht om alle lussen van de coilmatten te vlechten met een doorsteek om de 7cm. Voorheen was deze afstand niet bepaald en kwamen doorsteken tot 20cm voor.

Naast deze maatregel blijft het uiteraard van belang om bij elke hijs te controleren of de aanslag goed gebeurd is. Bij het aanslaan maar ook nadien, bij het stijfzetten van de last, moet steeds gecontroleerd worden of het aanslagmateriaal goed en volledig is ingepikt. Tijdens de Take 5 moet de foreman hieraan aandacht besteden.
