### Incident: weggeschoten ring van velg heftruck

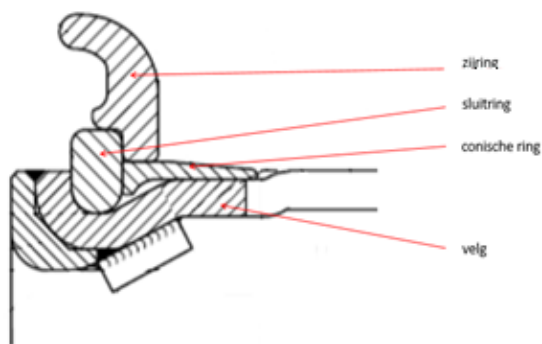
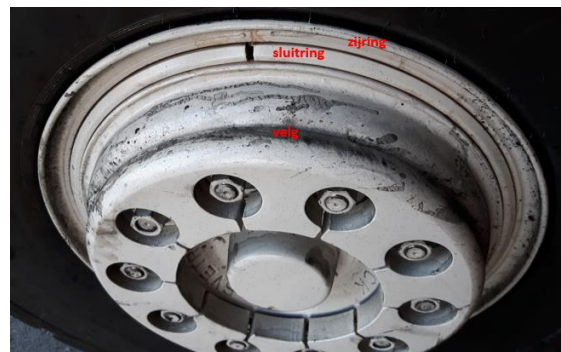
Dit type velg is uit verschillende delen opgebouwd:

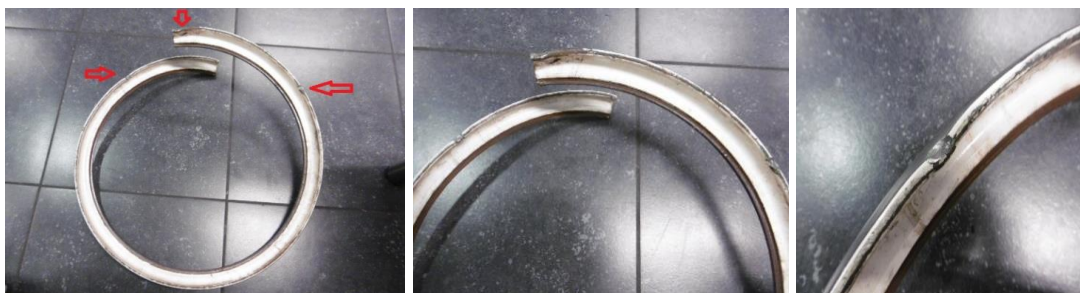
Uit onderzoek van de betrokken zijring blijkt dat er drie zones te zien zijn waarop een eerdere impact geweest is (zie foto's onder). Op één van deze zones is de ring uiteindelijk gescheurd.

Hierbij willen we nogmaals het belang benadrukken van een goede voertuigcontrole alvorens aan het werk te gaan. Kappen en deuken in de zijring geven extra spanningen in het materiaal van de ringen, waardoor een kleine schok grote gevolgen kan hebben. Als één van de velgonderdelen beschadigd is, moet dit nagekeken worden door de technische dienst. Zij kunnen beslissen of er onmiddellijke vervanging nodig is of niet, afhankelijk van de ernst van de beschadiging.

Het is verder ook van belang dat alle aanrijdingen gemeld worden, ook de lichte, zodat de nodige actie kan ondernomen worden om ongevallen te vermijden.
