Maandelijks uitgave van het Gemeenschappelijk Comité voor Preventie & Bescherming, verdeeld aan het bedrijfsmanagement, het havenkader en alle havenarbeiders van de havenbedrijven aan de Haven van Antwerpen

Hout aan boord geven? Hou je aan de regels!

cepaSmail

Nr. 16 - April 2007

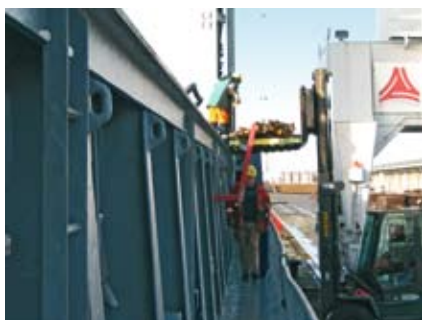
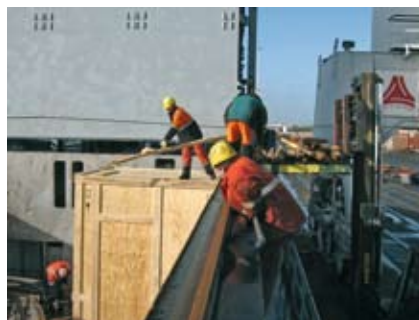
▲ **Op deze manier dus NIET!** ▲

Onderstaande werkwijze is om een aantal duidelijke redenen **NIET** toegestaan :

- De havenarbeider staat op een onveilige plaats met een hoog valrisico om het hout aan te nemen.
- Het hout wordt aan boord geworpen.
- De heftruck staat met de voorwielen op de rand van de blauwe steen.

Los stuwhout aan boord brengen gebeurt met de kraan in **2 doorgeschoore wires/ hijsbanden** of in speciaal daartoe voorziene **bakken**.

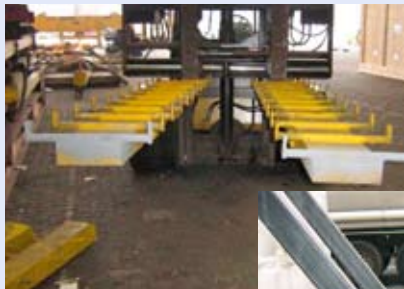
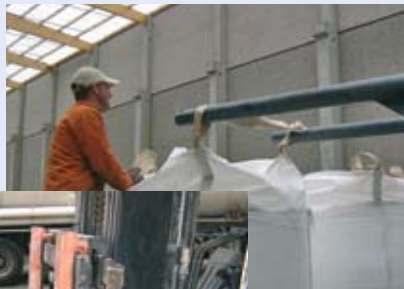
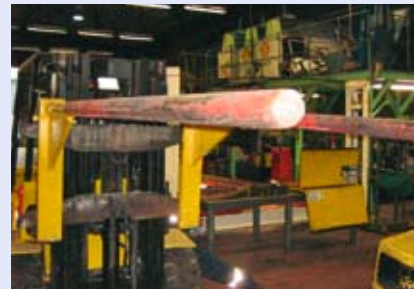
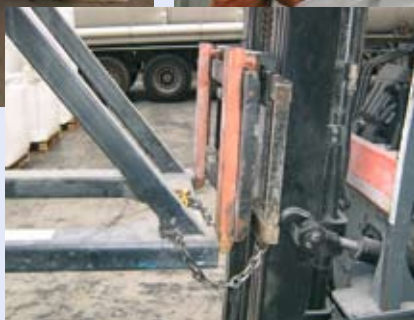
Nog een veiligheidstip voor het behandelen van big bags: **gebruik bij voorkeur speciale voorzetapparatuur** (doorn, krokodillen, etc...). De haken van de krokodillen zijn kleiner dan een heftruckvork en geven de handen meer ruimte. Hieronder enkele voorbeelden van voorzetapparatuur.

◀ Maak de voorzetapparatuur steeds goed vast aan de brug van de vorklift.

! Een heftruck mag alleen op deze manier gebruikt worden als hij gekeurd is als hijstoestel.
