Maandelijks uitgave van het Gemeenschappelijk Comité voor Preventie & Bescherming, verdeeld aan het bedrijfsmanagement, het havenkader en alle havenarbeiders van de havenbedrijven aan de Haven van Antwerpen

## Veilig onder de containerkraan

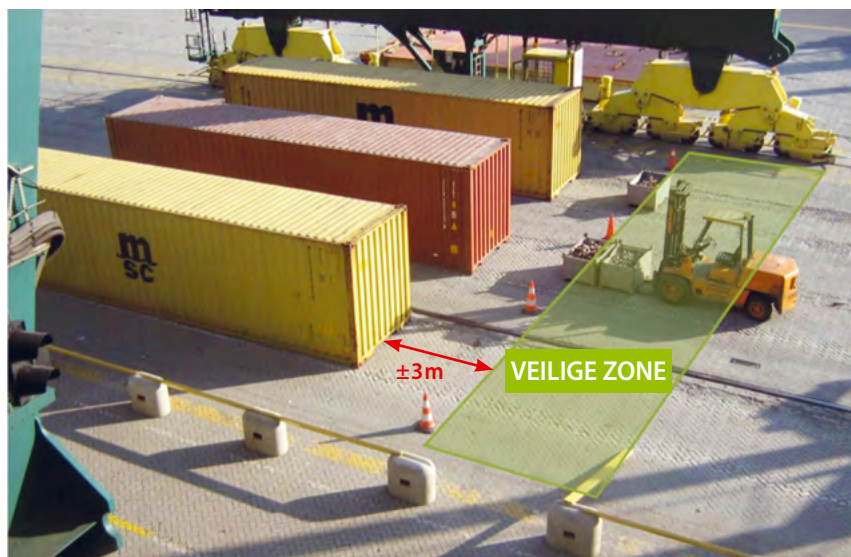
Bij het werken aan zeeschepen onder de containerkraan, moet de veilige zone worden aangegeven door fluo-reflecterende kegels. De kegels worden in opdracht van de foreman op de aangeduide plaats gezet, op  $\pm 3$  m van de kop van de container. De belangrijkste kegels zijn diegene die op de hoeken van de veilige zone zijn opgesteld.

Achter de denkbeeldige lijn tussen de kegels bevindt men zich in de veilige zone. Eventueel kan ook het einde van de veilige zone door kegels worden aangeduid. Binnen deze rechthoek ben je dan veilig.

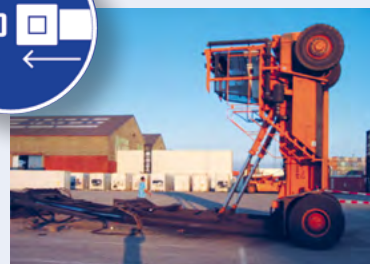
Ongeval van 1 oktober 2011

Ongevallen met voertuigen komen jammer genoeg regelmatig voor. Heftrucks, straddle-carriers, kapstokken, reachstackers, roro-trekkers, enz. kunnen kantelen of in aanraking komen met hindernissen. De bestuurder en/of de passagiers kunnen daarbij tegen de voorruit, het stuur of andere obstakels in de cabine terechtkomen. In extreme gevallen kan de bestuurder zelfs uit zijn cabine geslingerd worden en zeer

ernstige verwondingen oplopen. Om de gevolgen van kantelen en aanrijdingen te beperken moeten daarom alle zitplaatsen in voertuigen uitgerust zijn met een goed werkende veiligheidsgordel. Alle inzittenden, de bestuurder en de eventuele passagiers, zijn verplicht om de veiligheidsgordel te dragen.

Dergelijke ongevallen kunnen uiteraard beter voorkomen wor-

den door een aangepaste rijstijl en door de juiste behandelingsmethode. Maar als het toch eens foutloopt ...

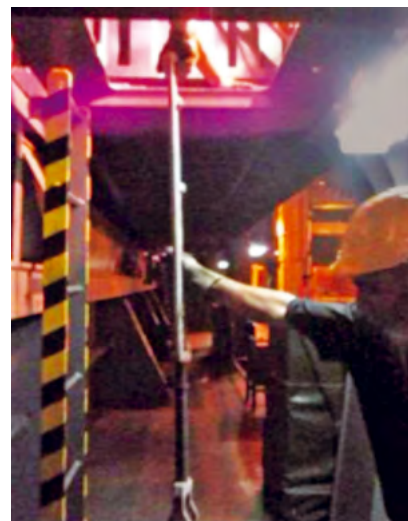
Ongeval 2

Het tweede ongeval toont echter aan dat ook ongevallen kunnen gebeuren wanneer het lashingmateriaal door een 2<sup>e</sup> persoon wordt aangenomen. Een kuiper stond in het gangboord om de tendeur door het mangat naar de lashingbrug aan te geven. Op de brug bevond zich de 2<sup>e</sup> kuiper. Bij het aannemen van de tendeur bleef die onderaan met de bevestigingspin haperen waardoor hij terug in het gangboord viel. Hij belandde op de kleine teen van de kuiper in het gangboord, net achter de veiligheidstip. De kuiper liep een teenbreuk op.

Beide ongevallen tonen aan dat het bijbrengen van lashingmateriaal altijd met de nodige voorzichtigheid en aandacht moet gebeuren. Het gaat om zware baren, wat extra risico's met zich meebrengt. Werk steeds per 2 en let erop dat het lashingmateriaal nergens achter kan blijven haperen.

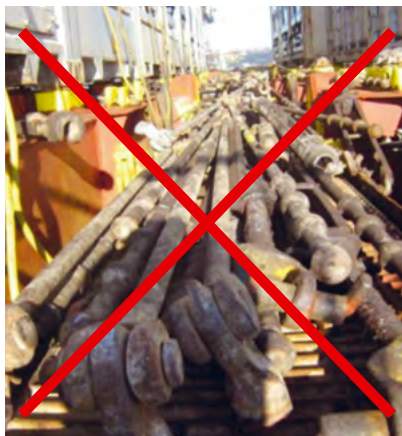
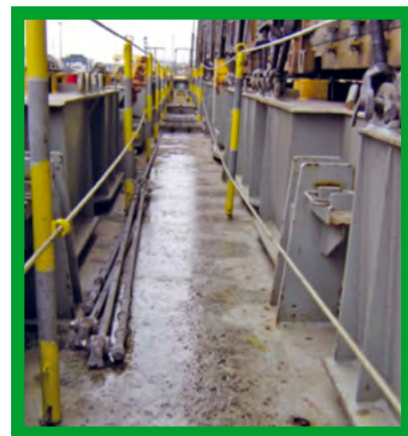
Lashingmateriaal dat zich in de gangpaden van containerschepen bevindt op posities waar kuipers lashingwerkzaamheden moeten uitvoeren, kan grote problemen veroorzaken. Onlangs deed zich nog een ernstig arbeidsongeval voor waarbij een kuiper een duimbreek opliep. In het gangpad lagen de lashingbaren en tendeurs kriskras door elkaar. De kuiper wilde een lashingbar onder het andere lashingmateriaal vandaan halen. Toen hij de lashingbar er onderuit wilde trekken, sprong een tendeur weg tegen zijn rechterhand.

- **Voor iedereen** geldt dat het lashingmateriaal op de voorziene locaties moet opgeborgen worden of op een ordelijke en nette manier in het gangpad moet gestapeld worden, zodanig dat er nog een veilige doorgang is.
- **Rederijen** die in de Antwerpse haven toekomen, moeten er dus voor zorgen dat de gangpaden vrij zijn of dat het lashingmateriaal netjes is opgeruimd voordat ha-

venarbeiders zich tussen de containers kunnen begeven.

- **Kuipers** die containers losmaken moeten ervoor zorgen dat het lashingmateriaal deftig (bv aan de zijkant leggen) wordt opgeborgen. Zo vermijden ze risico's voor de collega's die in een latere shift de containers terug moeten vastmaken.
