Leren uit ongevallen

Let op de bruglengte bij de behandeling van slappe platen

cepamail

Nr. 80 - Oktober 2012

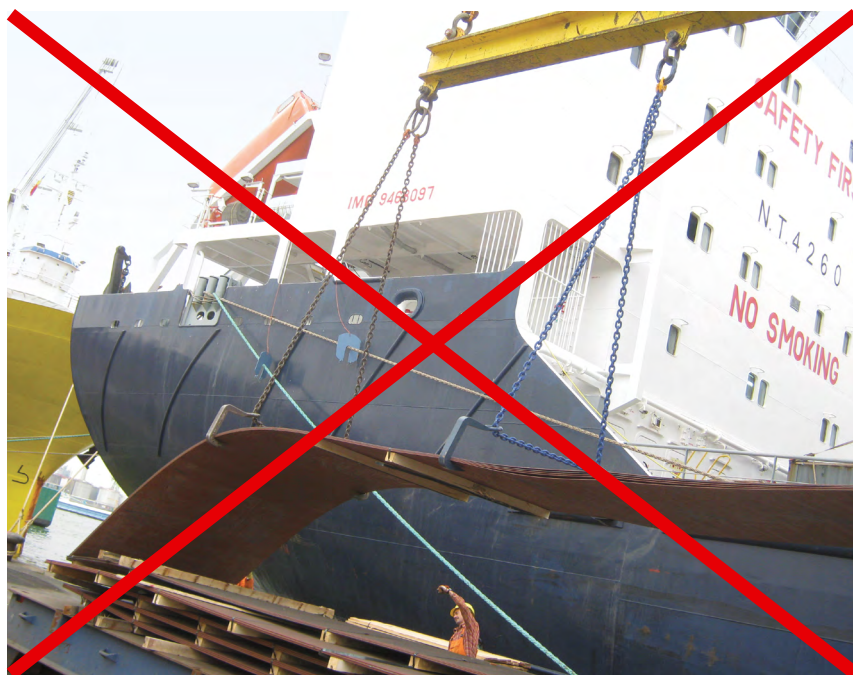
3 paar plaatpannen:

- De afstand tussen de buitenste plaatpannen bedraagt 70% van de plaatlengte.
- De middelste plaatpannen worden in het midden van de spreibalk gehangen.
- De VWB van elke plaatpan bedraagt minstens $\frac{1}{4}$ de van het gewicht van de hijs.

- Elk aanslagpunt van de spreibalk is in staat om minimaal de helft van het hijsgewicht te dragen.

Onderstaande werkinstructies voor het veilig overdraaien van platen zijn terug te vinden in ST-VIK-094 "Gebruik van plaatpannen":

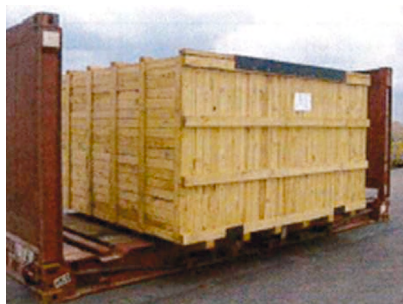
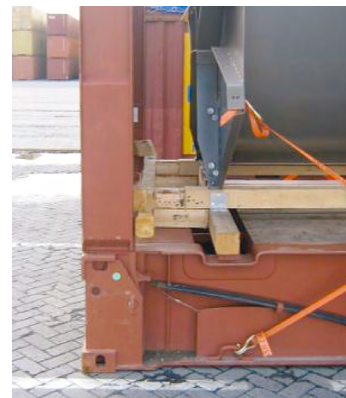
Onlangs werd een kist, geladen op een flatcontainer, gelost met een containerkraan. Bij het neerzetten aan de wal stelden de havenarbeiders vast dat de kist niet gelasht was, waarna meteen de passende actie werd ondernomen.

Dit voorval toont nog maar eens aan dat men niet aandachtig genoeg kan zijn tijdens het laden en lossen en waarom het absoluut verboden is om zich onder een hangende container te begeven.
