Maandelijks uitgave van het Gemeenschappelijk Comité voor Preventie & Bescherming, verdeeld aan het bedrijfsmanagement, het havenkader en alle havenarbeiders van de havenbedrijven aan de Haven van Antwerpen

## Pitstop voor de heftruck: zorg voor een veilige toegang

# Foute twistlock? Container terug aan wal!

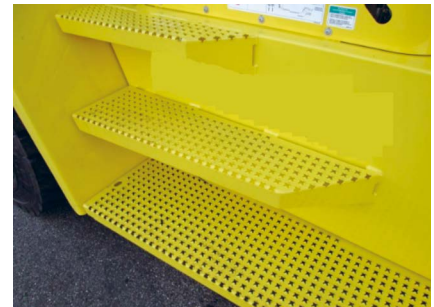
**Goede antislip** zorgt ervoor dat je – uiteraard in combinatie met veiligheidsschoenen – niet van de trede glijdt. De beste antislipondergrond is een metalen rooster met kleine noppen, zodat vuil en water geen gevaar kunnen vormen en de noppen in de zool kunnen 'grijpen'.

*Metalen rooster met noppen*

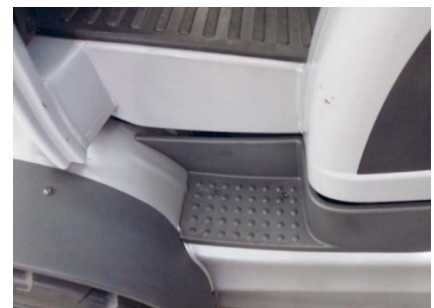
Ook andere oplossingen zijn mogelijk. In sommige omstandigheden – bijvoorbeeld in magazijnen met een zuivere en droge werkvloer – kan het volstaan om de treden te voorzien van een **plasticvloer met noppen**

*Plastic mat met noppen*

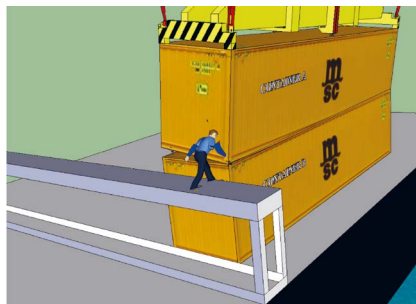
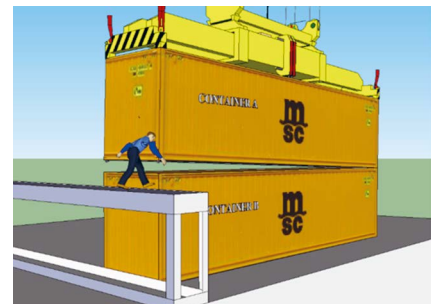
Een container werd aan dek gegeven met onder de container aangebrachte semiautomatische twistlocks. Na het neerzetten van de container merkte de uitwijzer dat de twistlocks aan één van de kopse kanten van de container niet in de cornerpockets van de onderste container waren gezakt. Met de kraan werd getracht om dit alsnog te verhelpen, maar zonder resultaat. De uitwijzer had ondertussen ook ontdekt dat er een twistlock verdraaid was. Hij vroeg de kraanman om niet meer te bewegen, wat de kraanman meteen deed. De uitwijzer probeerde in de 30 cm opening tussen de twee containers de twistlock alsnog te draaien. Terwijl hij daarmee bezig was, maakte het schip een kleine rolbeweging. Daarbij werd de hand van de uitwijzer geplet tussen

de bovenste container in de spreader en de container aan boord.

Uit dit ongeval leren we dat indien er aan boord problemen zijn met een container, de container best terug aan wal wordt gebracht om daar, in de meest veilige omstandigheden, het probleem te onderzoeken en eventueel op te lossen.
