veiligheidsberichten

2012/04

HULPSTUK VOOR ONTGRENDELEN SPANBAND TREINWAGON

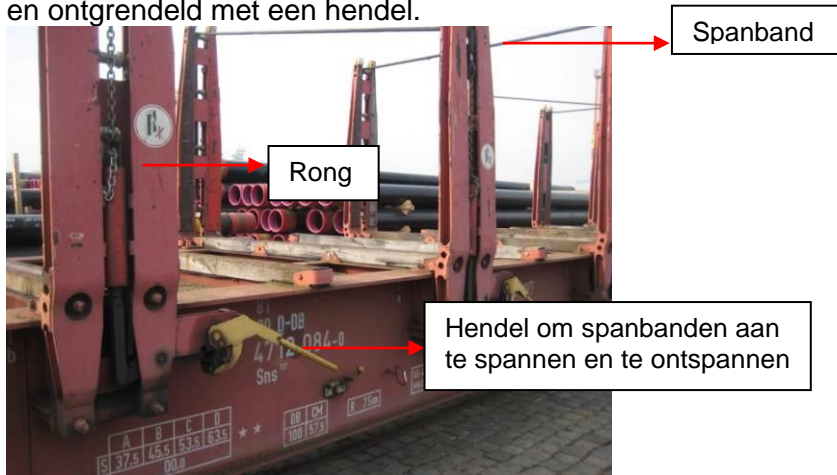
Er gebeurden reeds een aantal ernstige arbeidsongevallen bij het losmaken van wagons van het type RIVD-DB-Snps-X. Deze wagons zijn aan beide zijden voorzien van rongen waartussen spanbanden lopen om de lading vast te zetten. Deze spanbanden worden ver- en ontgrendeld met een hendel.

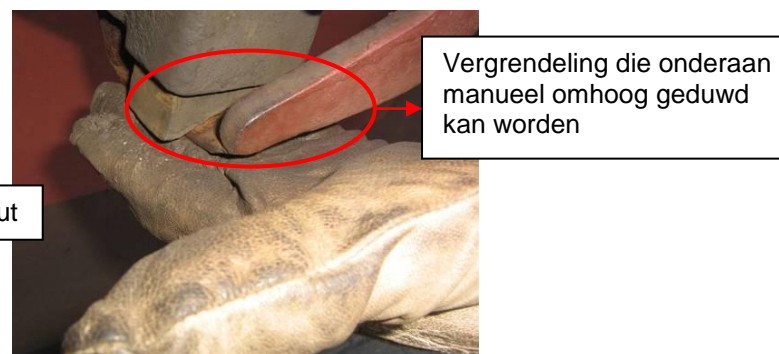
De opgespannen banden en de hendel worden op hun plaats gehouden door een vergrendeling. Om de vergrendeling te deblokken, is de grendel onderaan voorzien van een inbusbout. Deze inbusbout is soms moeilijk te bedienen waardoor sommigen de vergrendeling met de hand omhoog duwen. De bedieningshendel van de spanbanden moet na het passeren van deze grendel ook nog vergrendeld zijn, maar bij sommige wagons is dit niet in orde. Onder invloed van de spanning die op de banden staat, kan de hendel dan met een kracht omhoogvliegen.

Wanneer men de grendel dan met de hand bedient, kunnen de vingers gekneld geraken. Bij enkele havenarbeiders heeft dit al geleid tot amputatie van delen van hun vingers.

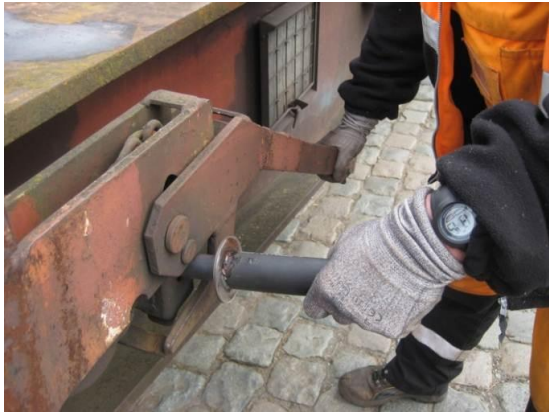
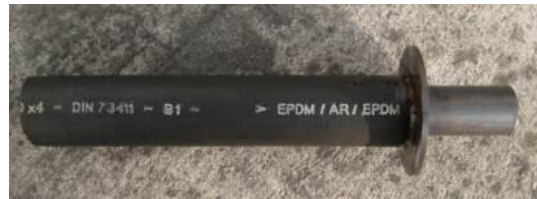
Om herhaling van dit soort ongevallen te voorkomen werd door een havenbedrijf een eenvoudig hulpstuk ontwikkeld. Dit hulpstuk wordt over de inbusbout geschoven en laat toe om de grendel op een veilige manier te bedienen.

Om gelijkaardige ongevallen te voorkomen, adviseren u om een soortgelijk hulpstuk te voorzien. Meer info is steeds verkrijgbaar op de Gemeenschappelijke Preventiedienst.
