Zichtbaarheid platformen mobiele kranen

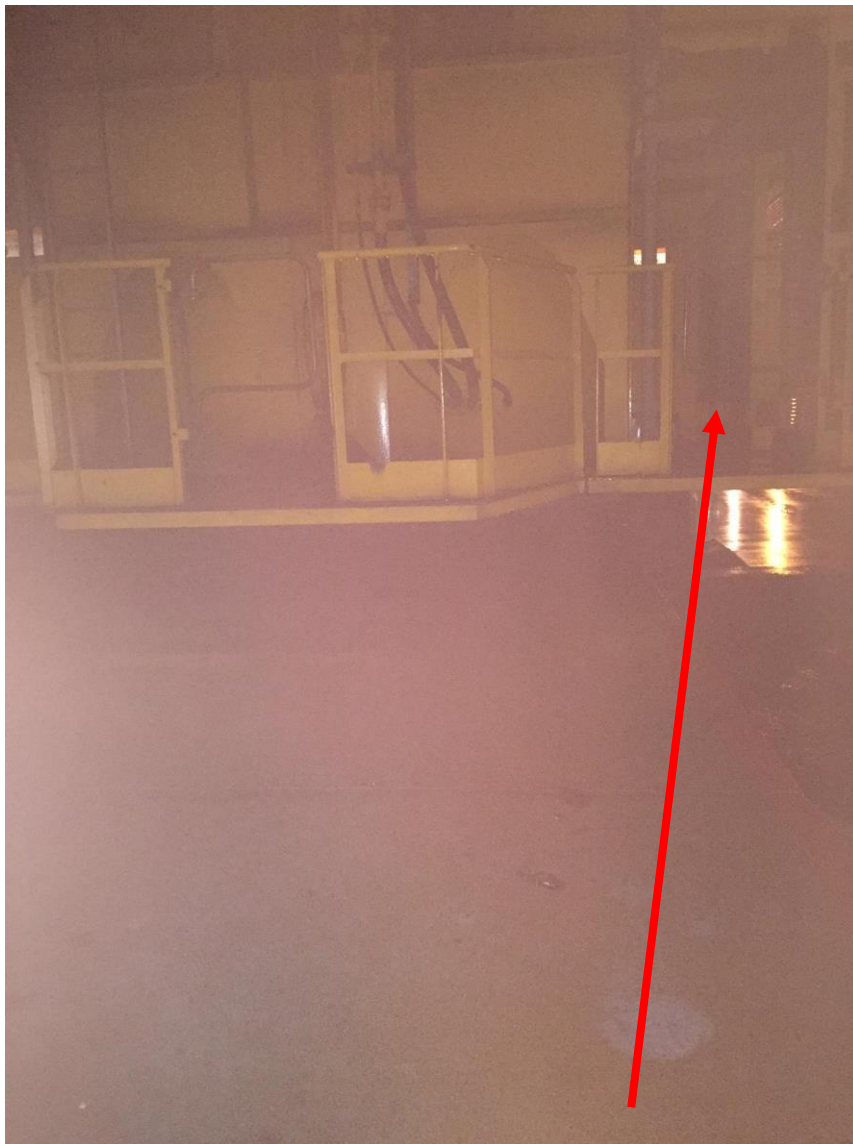
Foto 1: situatie ongeval

De juiste toegangsweg was onvoldoende verlicht, waardoor het slachtoffer naar het verlicht gedeelte stapte en niet zag dat het platform daar eindigde. Hierdoor maakte ze een val van meer dan 4m. Gelukkig bleef het letsel beperkt tot kneuzingen.

Als belangrijkste maatregel werd de automatische uitlezing van het weegstelsel op een computersysteem mogelijk gemaakt, zodat het vanop afstand geraadpleegd kan worden.

Bijkomend is er extra verlichting geplaatst aan de toegang van de kraan, en zijn de randen van het platform afgelijnd met reflecterende stroken.

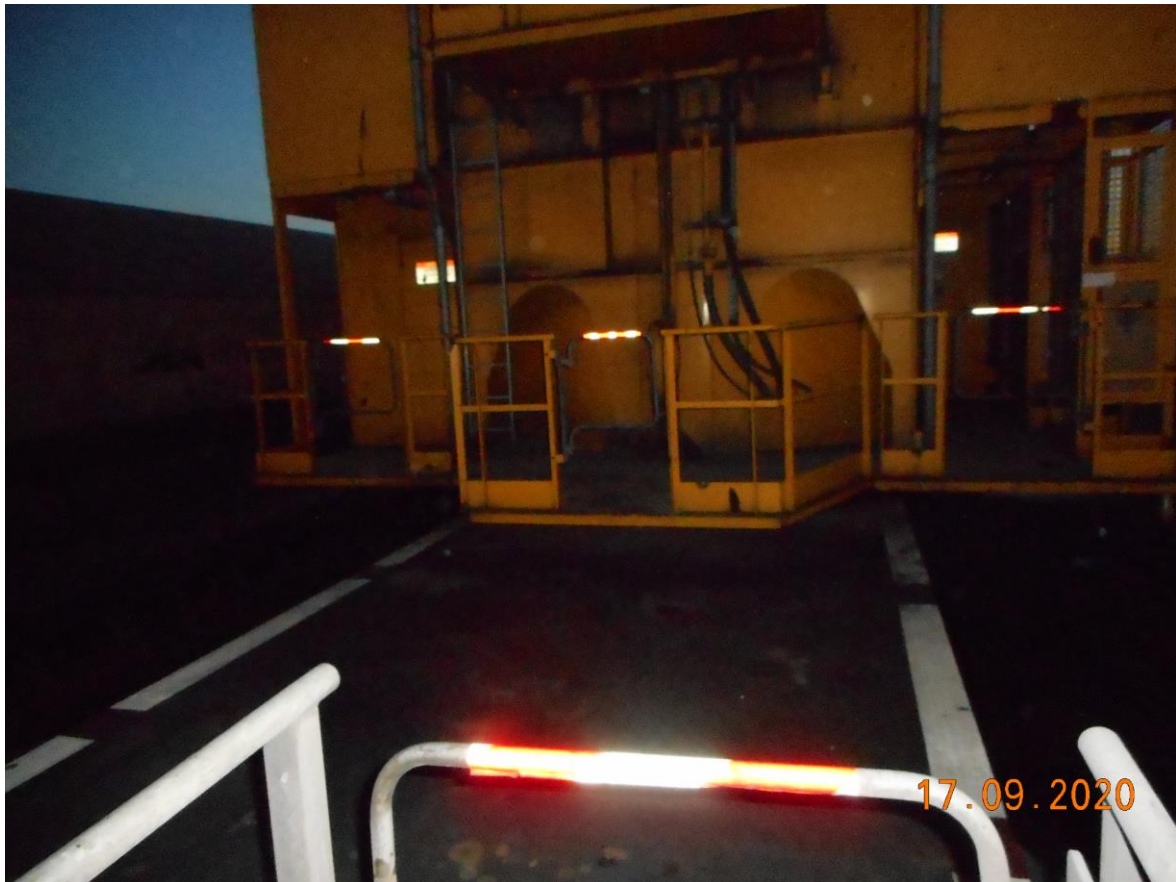
Foto 2: extra verlichting en belijning platform
