Veilige toegangswegen tot lichters

Dit veiligheidsbericht vervangt het veiligheidsbericht 2014/14: 'Lichters betreden op kaaien met fenders'

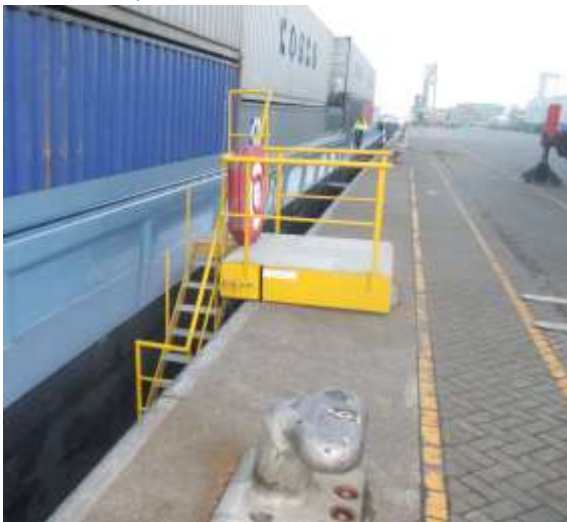
Voorbeeld trap die voldoet aan de voorwaarden uit de bijlage aan bestelbon:

Een trap die op de kaai geplaatst kan worden, kan een veilige oplossing bieden. Een aantal bedrijven ontwierpen hiertoe prototypes van lichtertrappen die voor een veilige overstap zorgen. Door de GIDPB werden voorwaarden opgesteld waaraan een degelijke lichtertrap moet voldoen. Ze zijn opgenomen in de Bijlage aan Bestelbon. U kan deze [HIER](#) terugvinden.
