Maandelijks uitgave van het Gemeenschappelijk Comité voor Preventie & Bescherming, verdeeld aan het bedrijfsmanagement, het havenkader en alle havenarbeiders van de havenbedrijven aan de Haven van Antwerpen

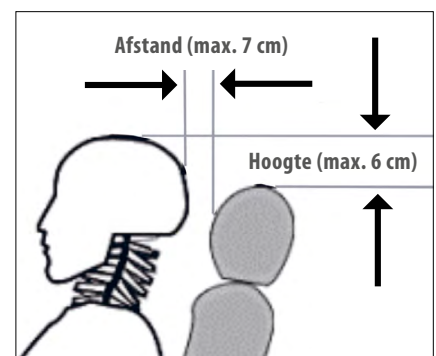
Onderstaande tekening toont hoe je de hoofdsteun moet afstellen.

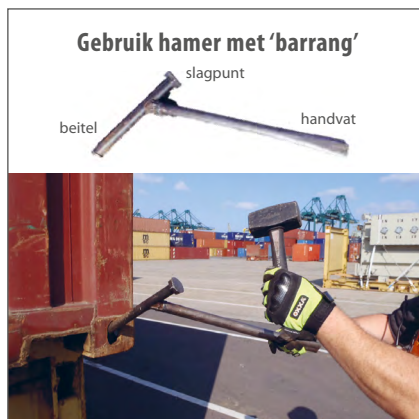
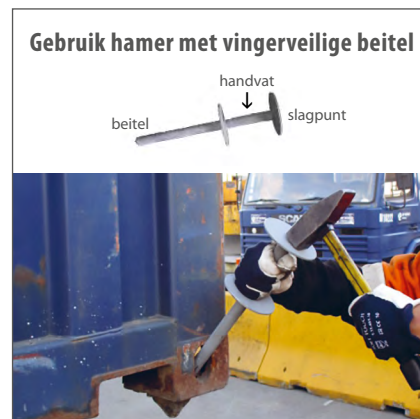
Onder elke portaalkraan zijn daartoe hamers en vingerveilige beitels of 'barrangen' voorzien. Hiermee kan men op een zo veilig mogelijke manier de twistlock proberen te verwijderen. Leg het gereedschap na gebruik onmiddellijk terug op zijn plaats zodat jij en je collega's het een volgende keer opnieuw kunnen gebruiken.

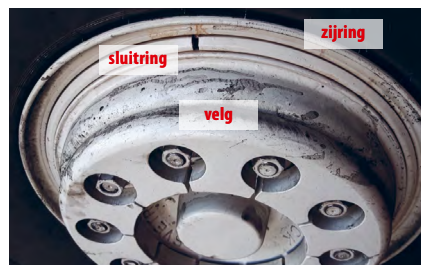
Bij onderzoek van de betrokken zijring werd op 3 plaatsen al een vorige impact vastgesteld (zie foto's onderaan). Op één van deze plaatsen is de ring uiteindelijk gescheurd.

de checklist 'Controle vóór gebruik van heftruck' (G-CL-008). Kappen en deuken in de zijring veroorzaken extra spanningen, waardoor een kleine schok grote gevolgen kan hebben. Als je merkt dat één van de velgonderdelen beschadigd is, laat dit dan meteen nakijken door de technische dienst. Daar zal men dan beslissen of er een onmiddellijke vervanging nodig is of niet.
